Eine „teuflische Mischung“

aus Benzin, Ventilschutz-Additiv und Wasser

Verband der Luftfahrtsachverständigen/Flugbetrieb

Autor:
Heimo Kandler

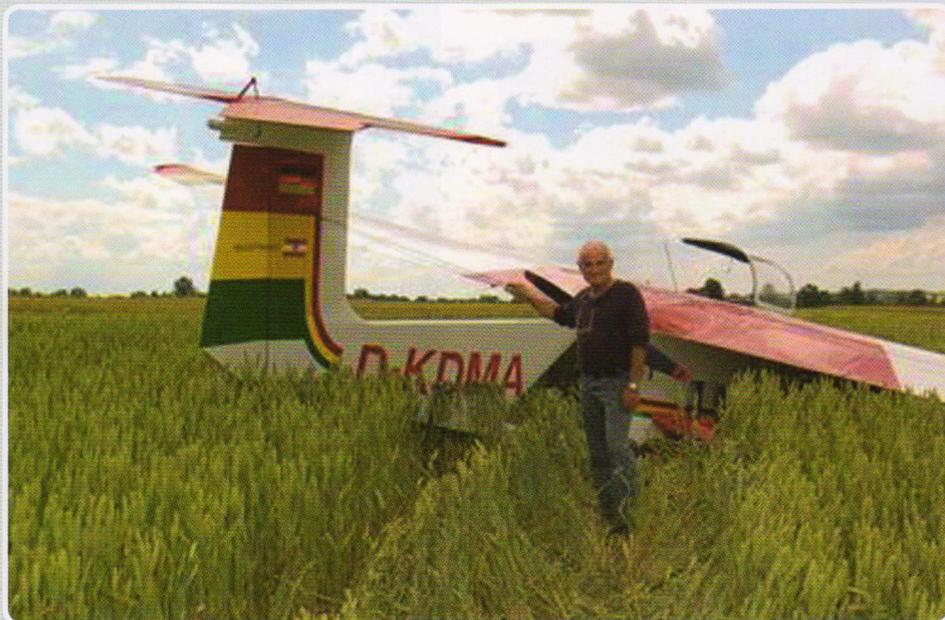
„Ein Bett im Kornfeld“ Um genau zu sein, es war Roggen.

Am 16.6.07, schon im Landeanflug auf Landshut, hat der Motor mit „blubblub“ den Dienst quittiert.

Schäden am Fliegerlein:

Rechtes Fahrwerk glatt abgebrochen und Bugfahrwerk weg, weil der Acker ziemlich weich gewesen ist (Gewitter am Vortag mit Starkregen), Ratscher und Dellen am Kabinenunterboden - Ende.

Alles andere war unbeschädigt - ich inklusive.

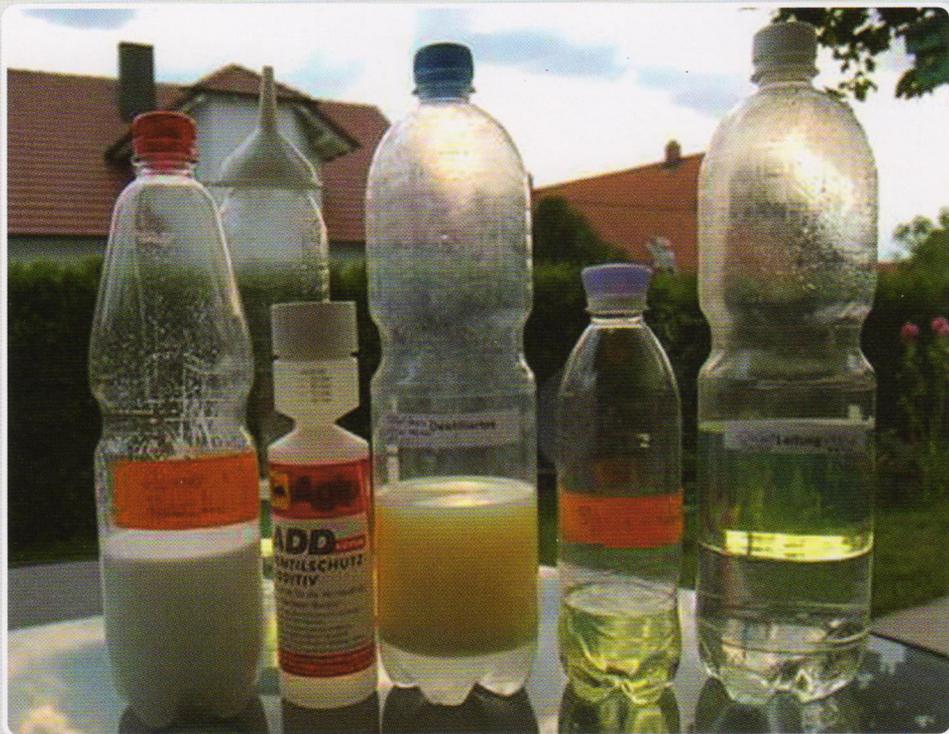
Selbstversuchsanordnung

konnte ich exakt die „weissliche Mischung“ reproduzieren, wie sie aus den Tanks ganz zum Schluss geflossen ist. Dazu musste ich nur das Ventilschutz-Additiv mit Wasser in Verbindung bringen.

1. Die Flasche mit dem roten Verschluss beinhaltet nur reines Leitungswasser sowie ein guter Fingerhut des Additivs !!! Das Ergebnis ist „Milch“.

2. Die Flasche mit dem blauen Verschluss beinhaltet Benzin und Wasser sowie ein Fingerhut des Additivs !!! Das Ergebnis ist ebenfalsch „Milch“.

3. Die Flasche mit dem lila Verschluss beinhaltet Benzin und Additiv ohne Wasser - keine Trübung - die beiden Flüssigkeiten vermischen sich zu einer klaren Flüssigkeit, die kaum von reinem Benzin zu unterscheiden ist.

4. Die Flasche mit dem weißen Verschluss beinhaltet nur Wasser und Benzin - die Trennlinie ist deutlich zu sehen, so dass das Wasser auch unten abgelassen werden kann. Für mich ist damit klar, dass erst der Anteil Additiv (Bleiersatz) im

Benzin quasi als Bindeglied zwischen Wasser und Benzin wirkt, so dass sich das Wasser nicht mehr eindeutig und rasch unten absetzen kann. Damit ist vermutlich auch diese „Brühe“ ursächlich für den Motorstillstand gewesen, als bei einer 30°- Linkskurve aus dem rechten Flächentank „Brühe“ statt Benzin angesaugt wurde. Damit ist meine Konsequenz, eine absolute Warnung an alle Piloten mit älteren Mogasmotoren wie den VW-HB 2400 SP in Bezug auf die Beigabe von Additiven als Bleiersatz auszusprechen.

Die „Brühe“ aus Wasser, Benzin und Additiv geht aber offensichtlich eine Verbindung leichter als Benzin ein, so dass bei meiner erfolgten Vorflugkontrolle mit Spritprobe eben nur reines Benzin feststellbar war !!! Eigentlich eine „teuflische“ Konstellation, mit der ich zumindest nie gerechnet habe. Berglern 23.7.2007 Stellungnahme des Labors, WIWAB, Dr. Sebastian Eibl Benzinprobe Bericht Nr. 07/75828/00001-000. Heute erhielt ich vom Labor der Bundeswehr, WIWAB, Dr. Sebastian Eibl folgende Antwort auf meine eMails vom 16. und 20.7.2007: Guten Tag Hr. Kandler, ich war die letzte Zeit nicht anwesend, so dass ich mich erst jetzt melde.

Davon rate ich aus meinem Erkenntnisstand dringendst ab.

Wasser, und sei es nur Kondenswasser, ist in kaum einem Tank zu vermeiden und weiter auch nicht tragisch, solange es in reiner Form unten am Tank bei der Vorflugkontrolle abgelassen werden kann.
