Eine „teuflische Mischung“

aus Benzin, Ventilschutz-Additiv und Wasser

Verband der Luftfahrtsachverständigen/Flugbetrieb

Autor:
Heimo Kandler

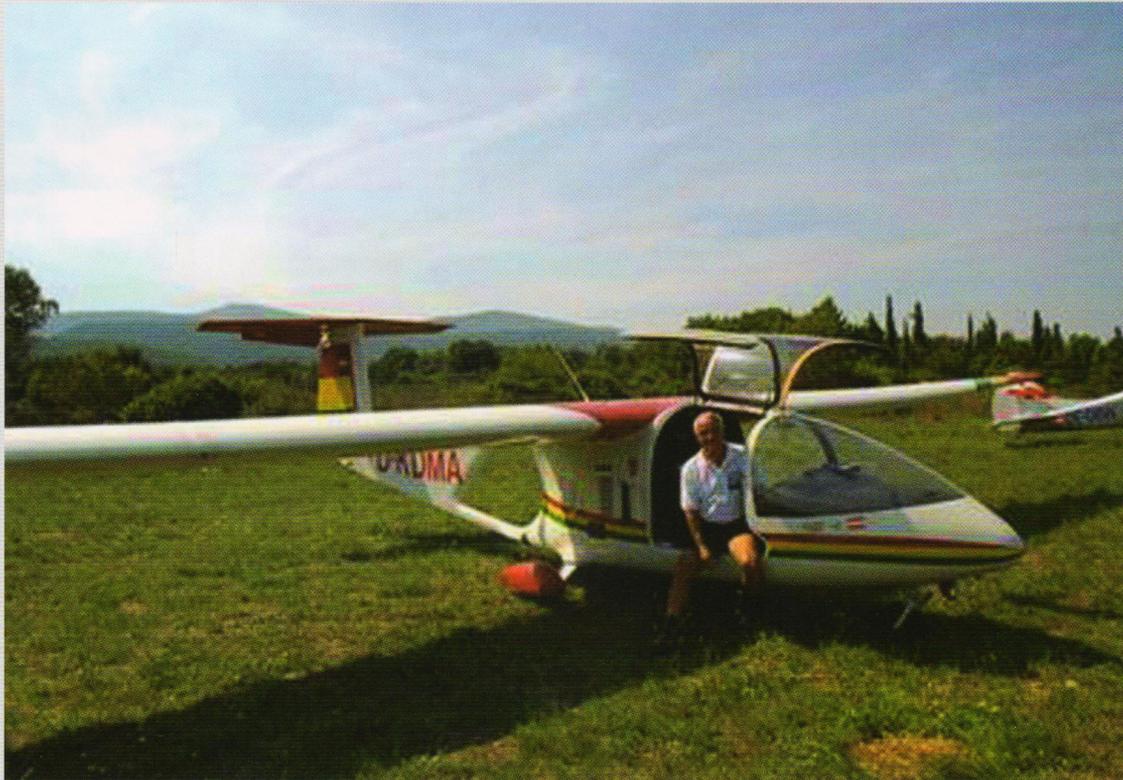
Bauartbedingt hat sich die HB-23 mit Ihrem „Mittelmotor“ und tiefen Schwerpunkt als perfekte Konstruktion für eine kontrollierte Außenlandung erwiesen. Der Schwerpunkt liegt exakt unter den Tragflächen und die geringe Bodenfreiheit lässt kaum einen „Kopfstand“ oder Überschlag zu.

Bricht das Fahrwerk weg, rutscht man auf einem Bootsähnlichen Rumpf über den Boden und kommt nach ganz kurzer Strecke zum Stillstand. Der Propeller ist gegen Bodenberührung gut geschützt und die Tragflächen mit den Tanks an oberster Stelle, aber ebenso exakt im Schwerpunkt. So bleiben die Schäden gering und sind leicht zu reparieren.

Heimo Kandler mit der HB-23
